Vorgärten

Roland Schulze ist Dipl.-Bauing. und Geschäftsführer der Roland Schulze Baudenkmalpflege GmbH, Potsdam. info@baudenkmalpflege.de

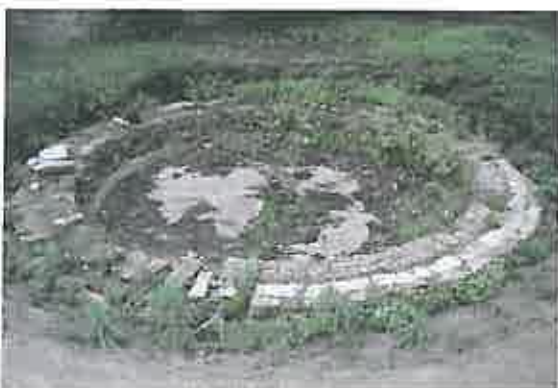
Konstruktiv waren die von uns in den letzten Jahren sanierten oder erneuerten Brunnen vor Ort monolithisch gefertigt. Aus gesinterten Hartbrandziegeln vollfugig mit Zement gemauert, sind viele nach über hundert jähriger Standzeit defekt. Hauptursache der Schäden sind der Frost-Tauwechsel und die damit entstehenden starken Risse. In diese Öffnungen wachsen die Wurzeln und treiben die Zerstörung voran. (Abb. 1)

Abb. 1 Fragmente eines Brunnens von ca. 1880, Potsdam, Park Sanssouci, Marlygarten

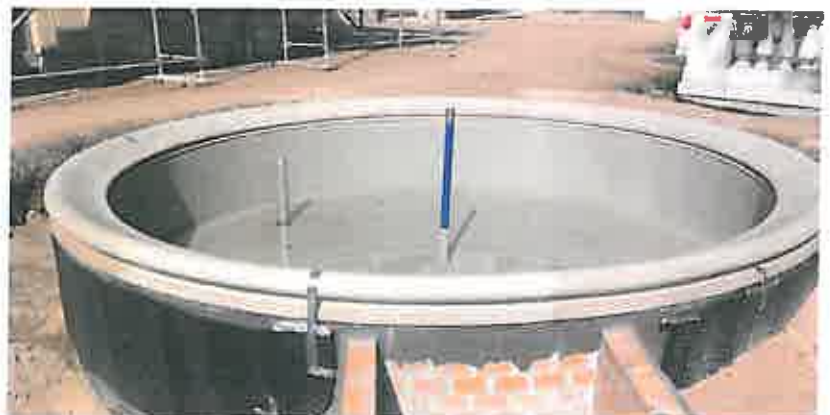
Abb. 2
Instandgesetzter Brunnen mit innerer Abdichtung und neuem Profilkranz, Potsdam, Große Weinmeisterstraße, Villa Henckel, Brunnen auf der rückwärtigen Terrasse des Hauses

In diesem Fall werden mittels Flaschenzügen und Zurrgurten die einzelnen Teile nach penibler Säuberung der Bruchflanken wieder zusammengesetzt und mit Edelstahl verdübelt. Der Brunnen muss wieder die statische Geschlossenheit erhalten (notfalls zusätzlich mit 2 VAII Umfassungsbändern unter Gebäudeoberkante), um die Horizontalkräfte aus dem Brunnenwasser aufnehmen zu können. Alle Risse werden vernadelt und sauber mit Ersatzmaterial verputzt. Der Brunnenkörper selbst steht auf einem flächigen Splittbett. Der defekte obere profilierte Abschluss wird entweder mehrlagig vor Ort mit Schablone gezogen oder in Ersatzstücken in der Werkstatt hergestellt. Die äußere Abdichtung wird nach Instandsetzung und Austrocknung durch eine mehrlagige mineralische Dichtschlämme hergestellt. Anschließender Schutz durch Wurzelschutzmatten ist in Vorgärten immer anzuraten. Sehr sorgfältig muss die innere Dichtigkeit hergestellt werden. Das Prinzip dieser Technologie ist die Herstellung einer Abdichtung aus armiertem Flüssigkunststoff mit Gewebeeinlage bis ca. 10 cm über der späteren Füllhöhe.

Jeder Denkmalpfleger wird spätestens an dieser Stelle sein Veto einlegen, aber bautechnisch gibt es nach unserer Ansicht keine sinnvolle beständigere Alternative. Um Abhilfe zu schaffen, sandelt man die letzte Lage der Beschichtung mit Quarzsand, gewünschter Körnung und Farbe. Mit etwas Geschick lassen sich Oberflächen herstellen, die von Sand- bzw. Betonwerkstein kaum zu unterscheiden sind (Abb. 2).

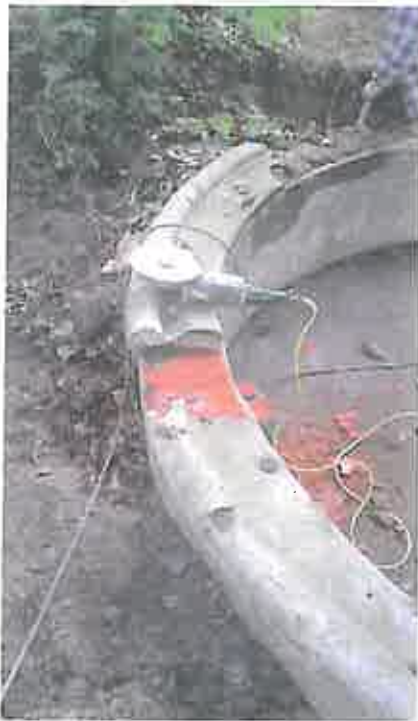
Abb. 3
Zerstörter
Profilkranz

2. *Schadensbild:* Der Brunnen ist im unteren Becken intakt, der profilierte Abschluss ist zerfressen. (Abb. 3)

Bei dieser Variante dichtet man das Becken wie beim 1. Schadensbild ab und erneuert die Profilierung vor Ort mittels Schablone oder durch Elemente aus der Werkstatt. Wichtig ist, dass die horizontale Lagerfuge mindestens 10 cm (!) über dem Wasserspiegel liegt. Oft werden die profilierten Abdeckungen mittels guter Wahl der Zuschlagsstoffe, Bindemittel sowie leichter Nachbehandlung der Oberflächen dem bauzeitlichen Erscheinungsbild angepasst.

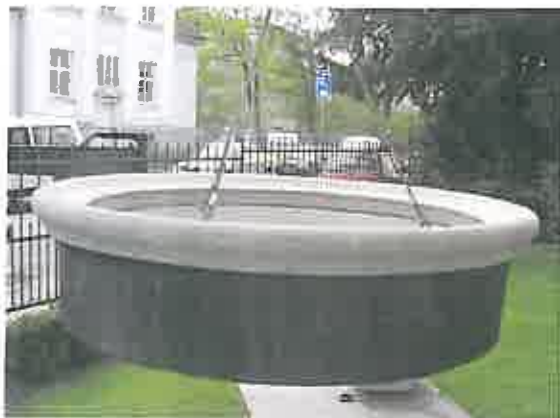
3. *Schadensbild:* Der Brunnen ist ein Totalverlust.

Abb. 4
Eln in der Werkstatt gezogener wasserdichter Brunnenkörper

In diesen Fällen fertigen wir in der Werkstatt monolithische, wasserdichte Beckenunterteile, auf die dann pigmentierte, profilierte Betonwerksteinoberteile verlegt werden. (Abb. 4) Aber auch eine gemauerte Rekonstruktion ist möglich (Abb. 5)

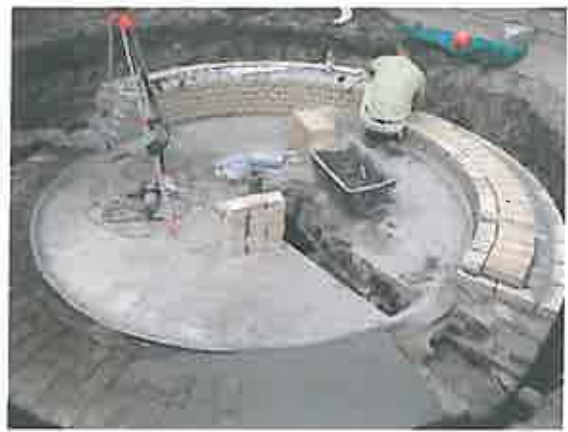
Abb. 5
Gemauerte Rekonstruktion eines historischen Brunnens

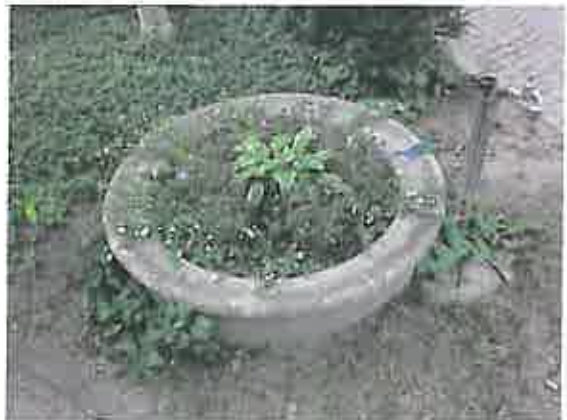
Abb. 6
Bepflanzter Brunnen zur späteren Instandsetzung, Potsdam, Bornstedter Friedhof, Teil II, in der Nähe des Eingangs Eichenallee

Falls die finanziellen Mittel zur Instandsetzung nicht vorhanden sind, öffnet man die Ablauföffnungen im Boden, schützt Wände und Fußboden mit Drainagematten und bepflanzt den Brunnen. So hat die nächste Generation die Chance der Instandsetzung. (Abb. 6)
