Quelle des Glaubens

Der Rotary-Club „Alter Markt“ richtet das beschädigte Baudenkmal Marienquelle wieder her. Die Quelle war zehn Jahre lang zugewachsen und das Portal mit Graffiti besprüht

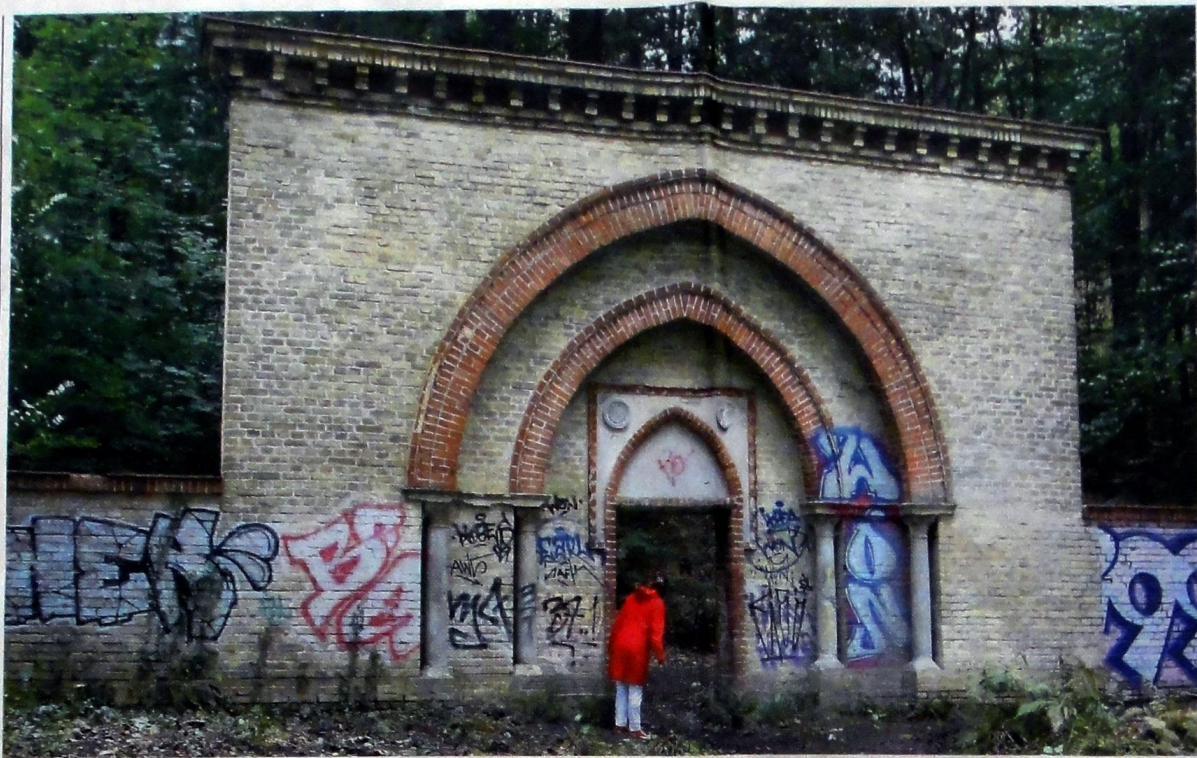
Besprüht und beschädigt. Das Portal der Marienquelle an der Templiner Straße ist seit mehr als zehn Jahren nicht gepflegt worden. Jetzt hat Baudenkmalpfleger Roland Schulze es wiederhergerichtet.

Ein Zustand, den der Potsdamer Baudenkmalpfleger Roland Schulze nun beendet hat: Ende vergangener Woche machte er sich mit zehn Helfern daran, die Graffiti zu entfernen. Da ein normaler Sandstrahl das Ziegelmauerwerk be-

schädigt hätte, wurde für die Entfernung der Farbschichten ein Stein-Puder-Mehl-Strahl verwendet, so Schulze: „Das dauert natürlich länger.“

Ob das Sprayer davon abhalten wird, das Bauwerk als Leinwand zu nutzen, ist fraglich. Aber zwei andere Maßnahmen sollen die Marienquelle zumindest in den nächsten Jahren vor Vandalismus schützen: „Dadurch, dass wir die Quelle freischneiden, kann man sich nicht mehr so gut hinter den Bäumen verstecken“, sagt Schulze. „Außerdem werden wir auf die Mauern eine Wachs-Schutzschicht auftragen, sodass neue Graffiti sehr schnell wieder entfernt werden können.“

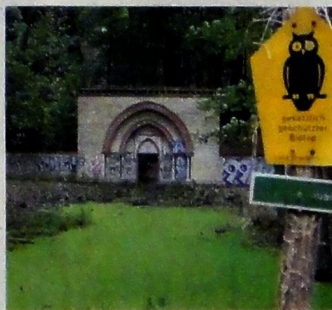
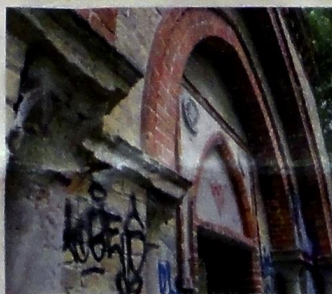
Wieder freie Sicht. Der Tümpel der Marienquelle war zuvor zugewachsen, dem Portal fehlte eine Kalk-Rosette.

Ein Teil des Areals wurde vom Gestrüpp freigeschnitten, sodass von der Straße aus der Blick auf die Marienquelle wieder frei ist. Zudem wurden die zwei zerstörten Kalk-Rosetten durch robustere Exemplare aus Beton ersetzt und mit Edelstahl-Stiften in der Wand verankert. „Die kriegt man nicht so leicht kaputt“, sagt Schulze. Zum Schluss transportierten Schulze und seine Helfer den umliegenden Schutt und Müll ab, unter anderem Blechdosen, Flaschen und alte Baupaletten, die im Wasser der Quelle schwammen.
