Vorgärten

Roland Schulze ist Dipl.-Bauing. und Geschäftsführer der Roland Schulze Baudenkmalpflege GmbH, Potsdam. info@baudenkmalpflege.de

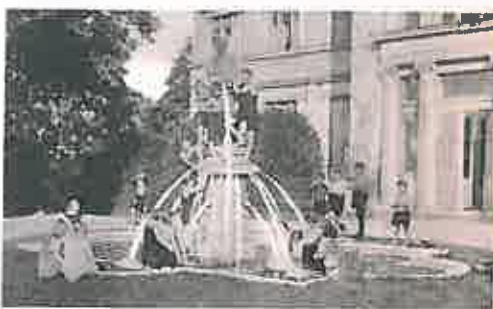
Verschiedene Stadien des Brunnens im Vorgarten der Villa Henckel, Große Weinmeisterstraße, Potsdam

historische Postkarte aus der Zeit des Klderhelms
